Verbesserungsvorschläge für die Beschilderung der Straßengabelung Bliesdorf

Ausgangslage / Problembeschreibung

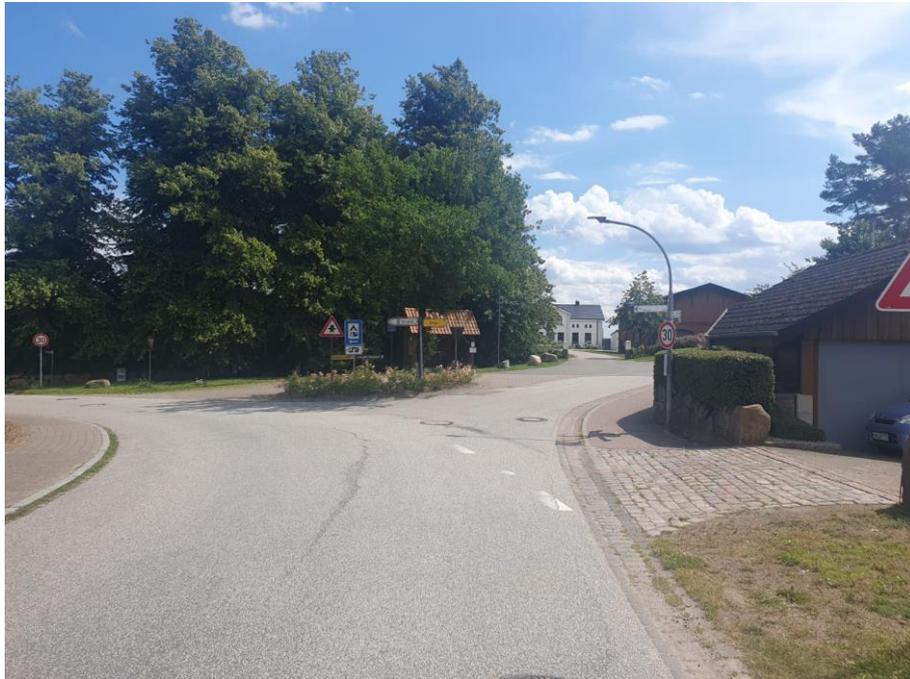
An der Straßengabelung „Brodauer Str./Strandweg“ in 23730 Bliesdorf sind verschiedene Verkehrszeichen und Radwegweiser aufgestellt, deren **rechtzeitige** Erkennbarkeit durch die Wahl der Standorte teilweise eingeschränkt ist.

In 07/2024 wurden die Radwegweiser (mit Ausnahme des Wegweisers in Rtg. Grömitz) von der Verkehrsinsel, wo sie zwar zu niedrig angebracht, aber zumindest im Blickfeld der Hauptverkehrsströme waren, entfernt und sind nun an einem Laternenmast rechtsseitig der Brodauer Str. angebracht.

Die für die Montage der Radwegweiser zu beachtenden Hinweise/Vorschriften wurden nicht beachtet. So sind z. B. 90 Grad zueinander ausgerichtete Schilder auf einer Höhe montiert, wodurch die Sichtbarkeit eingeschränkt ist.

Ebenfalls seit 07/2024 wurde eine Hinweistafel mit Streckenempfehlungen für Radfahrende an den Laternenmast unterhalb der Radverkehrswegweiser montiert. Der Montageort befindet sich im unmittelbaren Gabelungsbereich. Für Radfahrende ist das Hinweisschild **nicht** als für sie nützliche Information erkennbar.

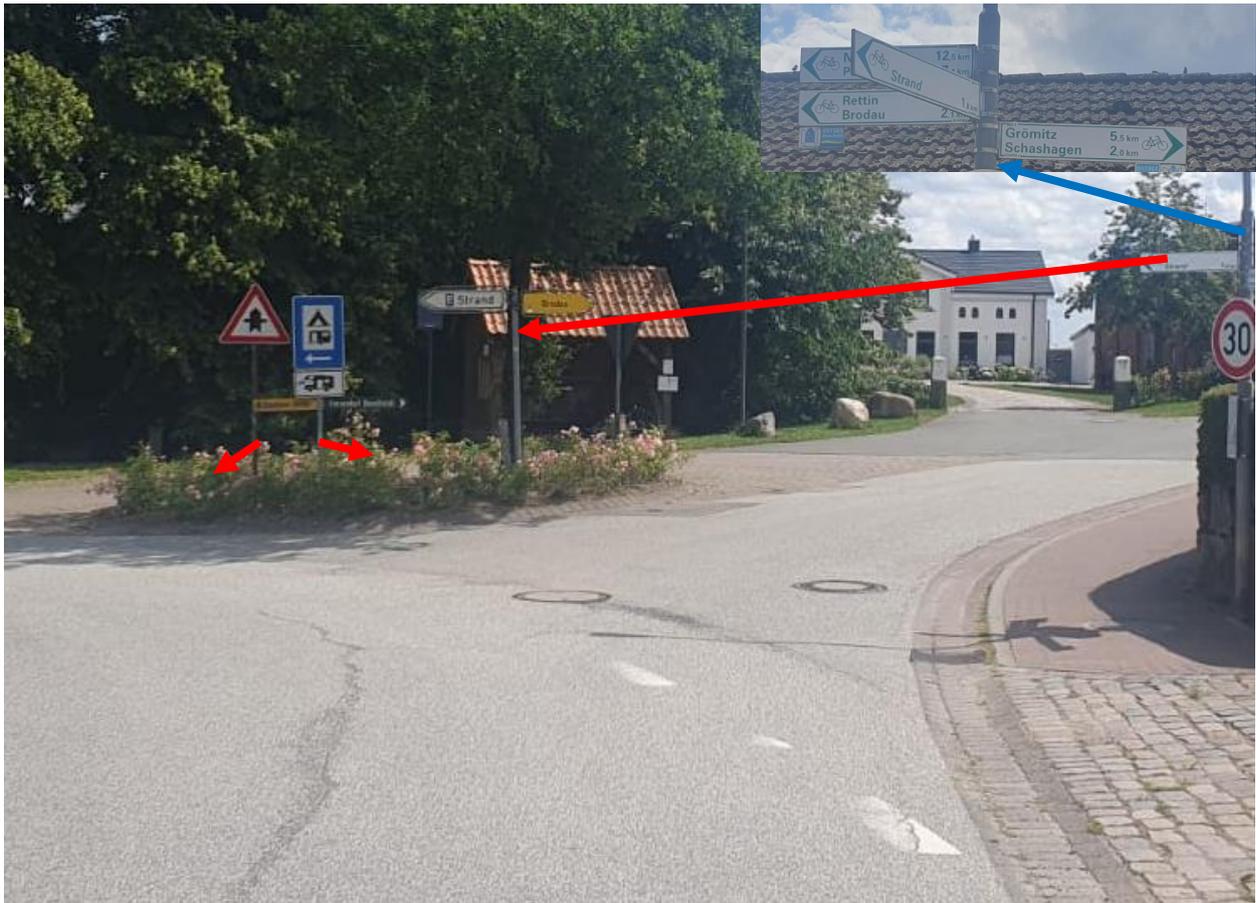
2. Verkehrszeichen 301

Das Vz. 366 mit Zusatzzeichen 1048-17 steht zu nahe am „wichtigeren“ Vz. 301 und zieht hierdurch die Aufmerksamkeit von dem Vz. 301 ab.

Durch Versetzen eines oder beider Rohrposten könnte eine bessere Wahrnehmung durch VT erreicht werden.

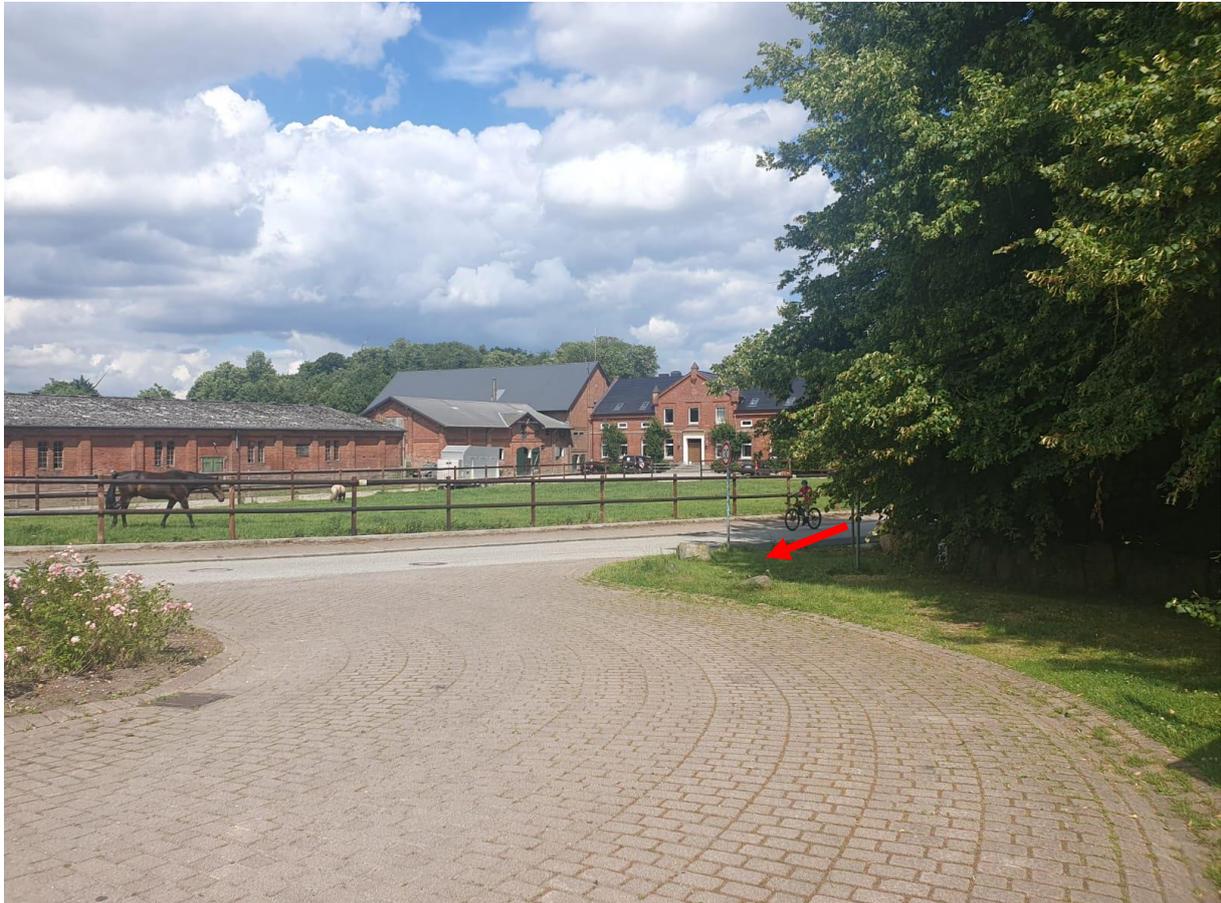
3. Verkehrszeichen 205

Das Vz. wurde ca. 4 m von dem Straßenrand entfernt am Rohrpfosten angebracht. Insbesondere im Sommer ist eine frühzeitige Erkennbarkeit des Vz. nicht gegeben.

Das Vz. wäre dementsprechend näher an den Straßenverlauf zu versetzen.

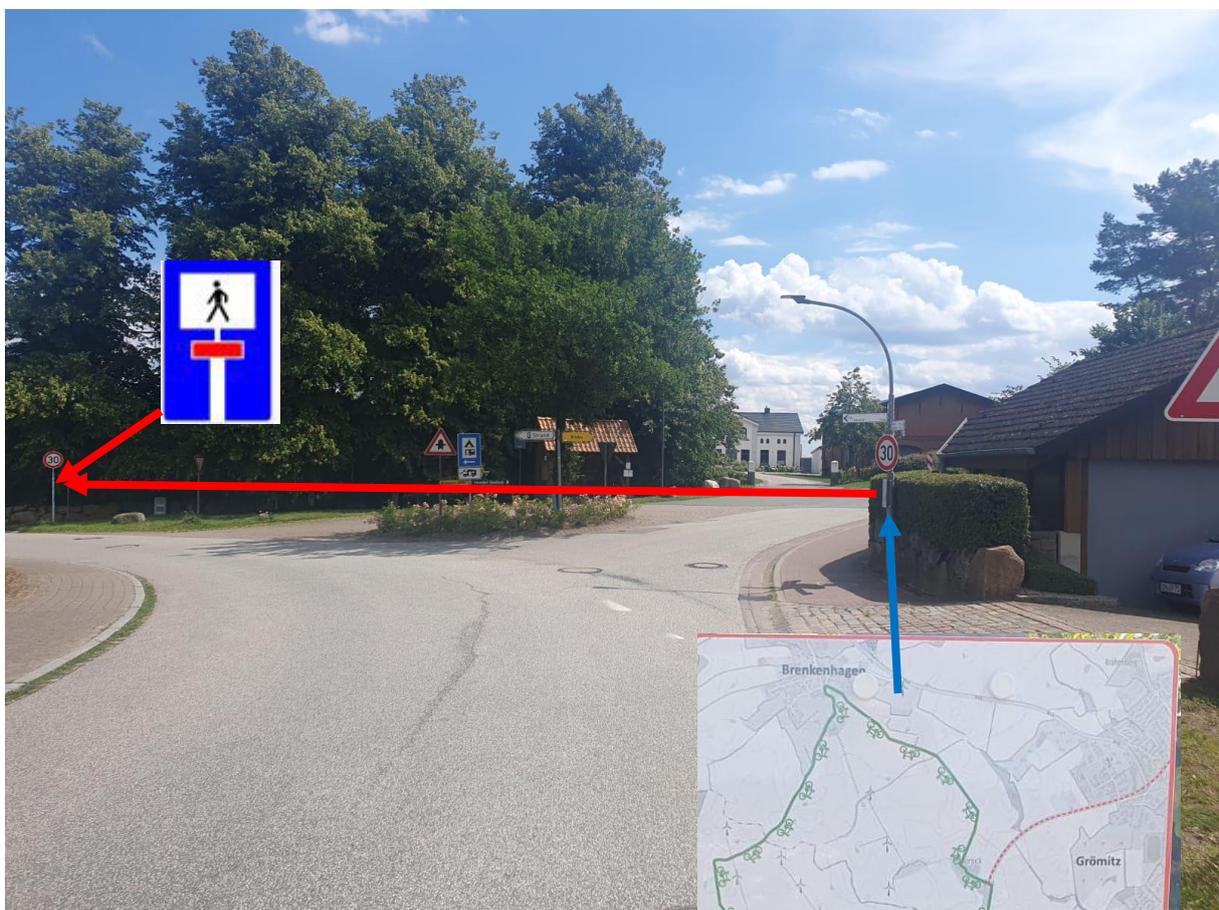
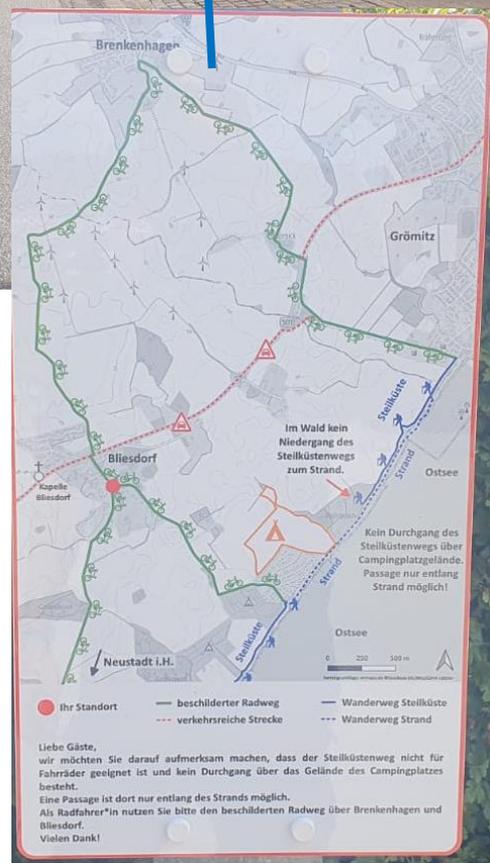
4. Ausschilderung des Strandweg als Sackgasse

Der Strandweg ist eine Sackgasse, die offensichtlich nur für Fußgänger durchlässig ist. Eine entsprechende Beschilderung ist am Beginn der Str. nicht vorhanden.

Die Beschilderung erscheint sinnvoll, da der Straßenverlauf den Eindruck erweckt, der Strandweg wäre weiterhin die Brodauer Str. und somit die Hauptverkehrsroute.

Der Strandweg wäre mit Verkehrszeichen 357-52 zu beschildern, da ein Verlassen des Strandwegs für den Fahrzeugverkehr (einschl. Radverkehr) an anderer Stelle nicht möglich ist.

Sinnvoll erscheint die Streckenempfehlungen für Radfahrende unterhalb des Sackgassenschildes anzubringen.
